STRAŻ GMINNA

**CHARAKTERYSTYKA I ANALIZA MIEJSC KONTROLI PRZY
UŻYCIU URZĄDZENIA SAMOCZYNNIE
REJESTRUJĄCEGO WYKROCZENIA DROGOWE NA
TERENIE GMINY BĘDZINO
WOJ. ZACHODNIOPOMORSKIE
ROK 2015**

DROGA KRAJOWA NR 11

DROGA POWIATOWA Z-0375

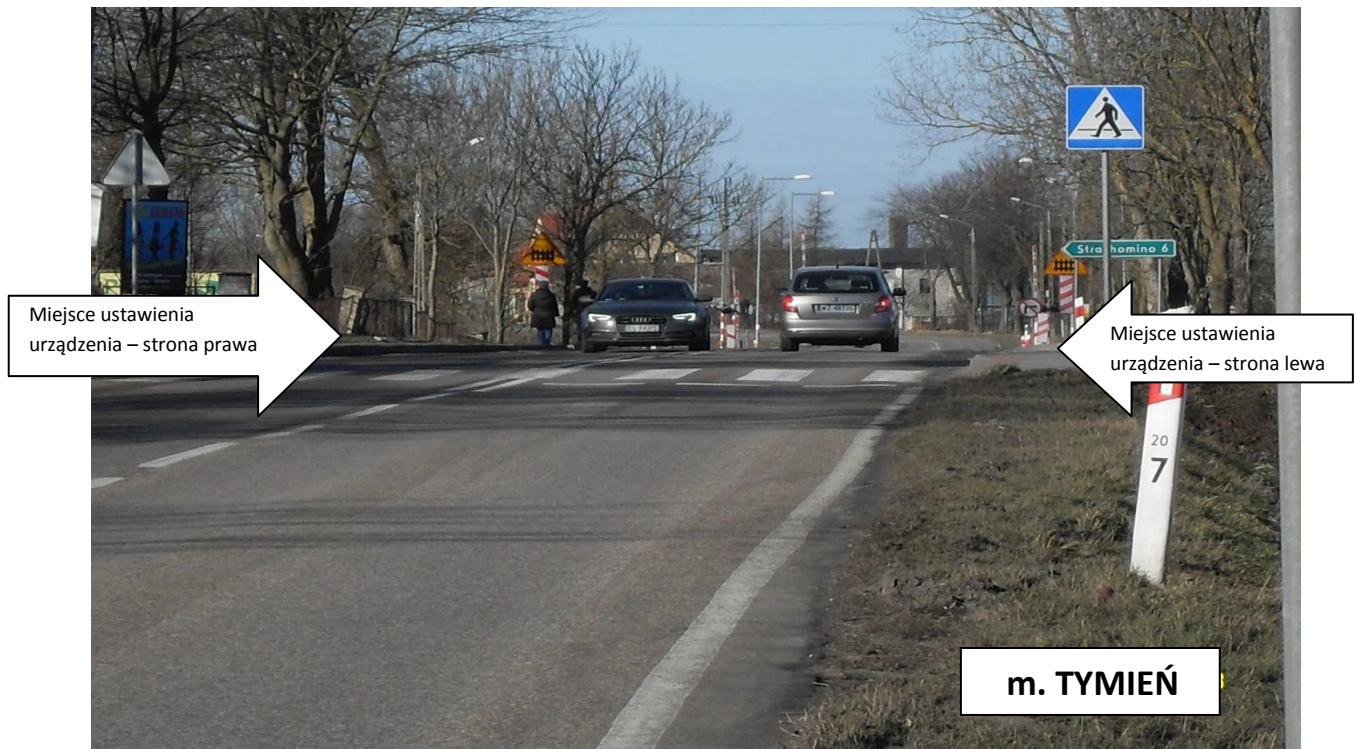
miejsowość: **Tymień** – przejście dla pieszych przy Zespole Szkół im. kard. Ignacego Jeża w Tymieniu. (20+600 km D.K. nr11)

Dopuszczalna prędkość 50 km/h - próg wyzwolenia 64 km/h – tolerancja 13 km/h

Skrzyżowanie drogi Krajowej nr 11 z drogą powiatową (na Strachomino) w m. Tymień w 20+600km. przejście dla pieszych przy Zespole Szkół im. Kard. Ignacego Jeża w Tymieniu oraz przystanki komunikacji publicznej. Duże osiedle mieszkaniowe – bloki 2 i 3 kondygnacyjne. W odległości około 250 m. przejazd kolejowy z utrudnioną widocznością (pod ostrym kątem około 30°) z zaporami automatycznymi – półrogatki. Za przejazdem kolejowym w odległości około 200 m. przejście dla pieszych przy dworcu PKP I skrzyżowanie z drogą powiatową (Kładno).

Osiągane bardzo wysokie prędkości przez pojazdy wjeżdżające do miejscowości Tymień od strony Koszalina oraz pojazdy jadące w kierunku na Koszalin, po minięciu przejazdu kolejowego zwiększają prędkość nie bacząc na oznakowane przejście dla pieszych przy Zespole Szkół im. Kard. Ignacego Jeża w Tymieniu. W sezonie letnim często dochodzi do kolizji najechania na tył samochodu oczekującego na skręt w lewo do miejscowości Tymień – osiedle mieszkaniowe. W okresie kontroli zauważalny mały spadek prędkości poruszających się pojazdów.

UWZGLĘDNIĆ MIEJSCE KONTROLI W PLANIE NA 2015 ROK.

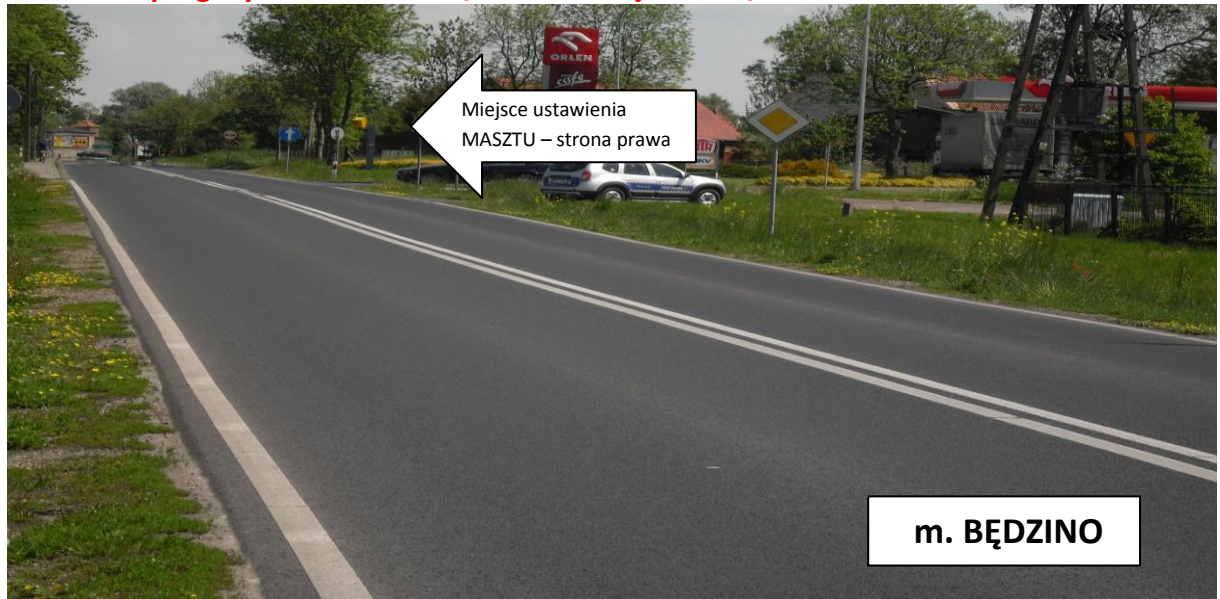
miejsowość: **Będzino** – maszt (29+220 km D.K. nr11)

Dopuszczalna prędkość 50 km/h - próg wyzwolenia 71 km/h – tolerancja 20 km/h

Od 11.06.2015 r. –próg wyzwolenia 64 km/h – tolerancja 13 km/h

Teren zabudowany, stacja paliw, skrzyżowanie D.K. z D.P nr 0367 Z. linia podwójna ciągła, zakaz wyprzedzania przez pojazdy osobowe, w odległości ok. 300 m. : 2 przejścia dla pieszych i skrzyżowanie z D.P. nr 0356 Z (na Sarbinowo), 2 przystanki komunikacji publicznej, Gminny Dom Kultury, Gminna Biblioteka Publiczna, sklepy, wyjazd z remizy Ochotniczej Straży Pożarnej w Będzinie (Krajowy System Ratowniczo-Gaśniczy od 2011 r.) Gminne Przedszkole, Gminny Ośrodek Zdrowia.

Zachodniopomorski Komendant Wojewódzki Policji w Szczecinie pismem nr RD -5321-962/13/AO z dnia 05 kwietnia 2013 roku na podstawie §2 ust.1 pkt 3 rozporządzenia Ministra Transportu, Budownictwa i Gospodarki Morskiej z dnia 14 marca 2013 r. w sprawie warunków lokalizacji, sposobu oznakowania i dokonywania pomiarów przez urządzenia rejestrujące (Dz. U. poz.366) **potwierdził zasadność lokalizacji stacjonarnego urządzenia rejestrującego** w pasie drogowym drogi krajowej nr 11 w km 029+200 strona prawa. Zasadność ważna do: **lipiec 2016**

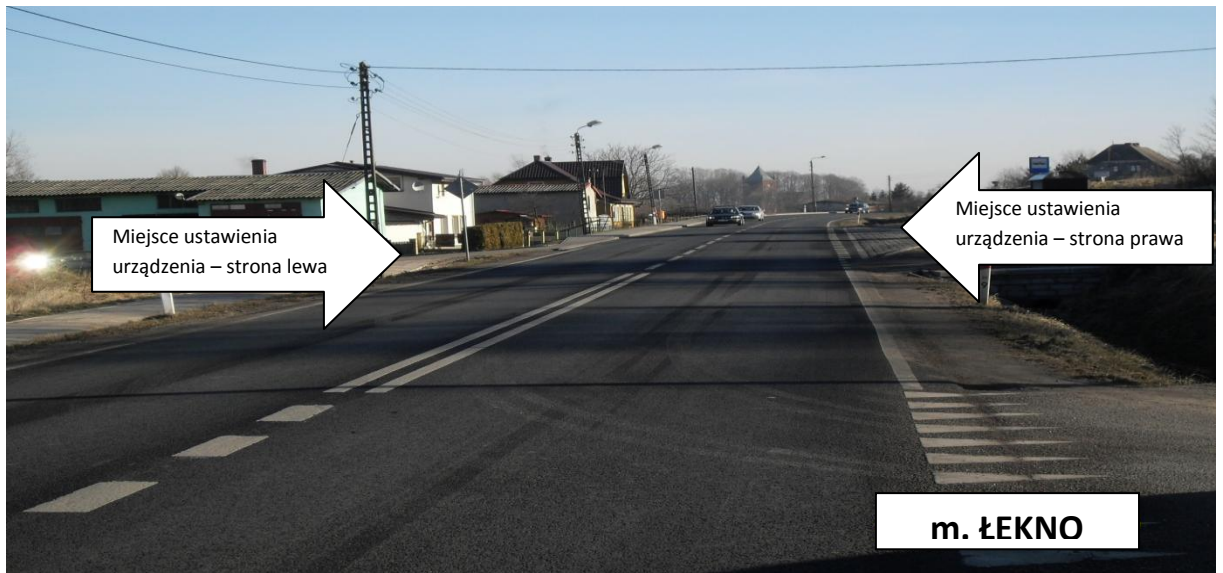
miejsowość: **Łekno** – skrzyżowanie D.K. nr 11 z drogą powiatową (Popowo) **30+900**
km D.K. nr11)

Dopuszczalna prędkość 50 km/h - próg wyzwolenia 64 km/h – tolerancja 14 km/h

teren zabudowany: kręty odcinek drogi Krajowej nr 11 na odcinku 1800 m. w obrębie odcinka prowadzonej kontroli: dwa przystanki komunikacji publicznej oraz skrzyżowanie D.K. nr 11 z drogą Powiatową na Popowo, wyjazd z warsztatu naprawy pojazdów mechanicznych - w obrębie odcinka drogi objętego kontrolą **brak przejścia dla pieszych.**

Osiągane bardzo wysokie prędkości przez pojazdy wjeżdżające do miejscowości Łekno od strony Kołobrzegu oraz pojazdy jadące z kierunku Koszalina. W sezonie letnim często dochodzi do kolizji najechania na tył samochodu oczekującego na skręt w lewo do miejscowości Popowo. W okresie kontroli zauważalny mały spadek prędkości poruszających się pojazdów. **UWZGLĘDNIĆ MIEJSCE KONTROLI W PLANIE NA 2015 ROK.**

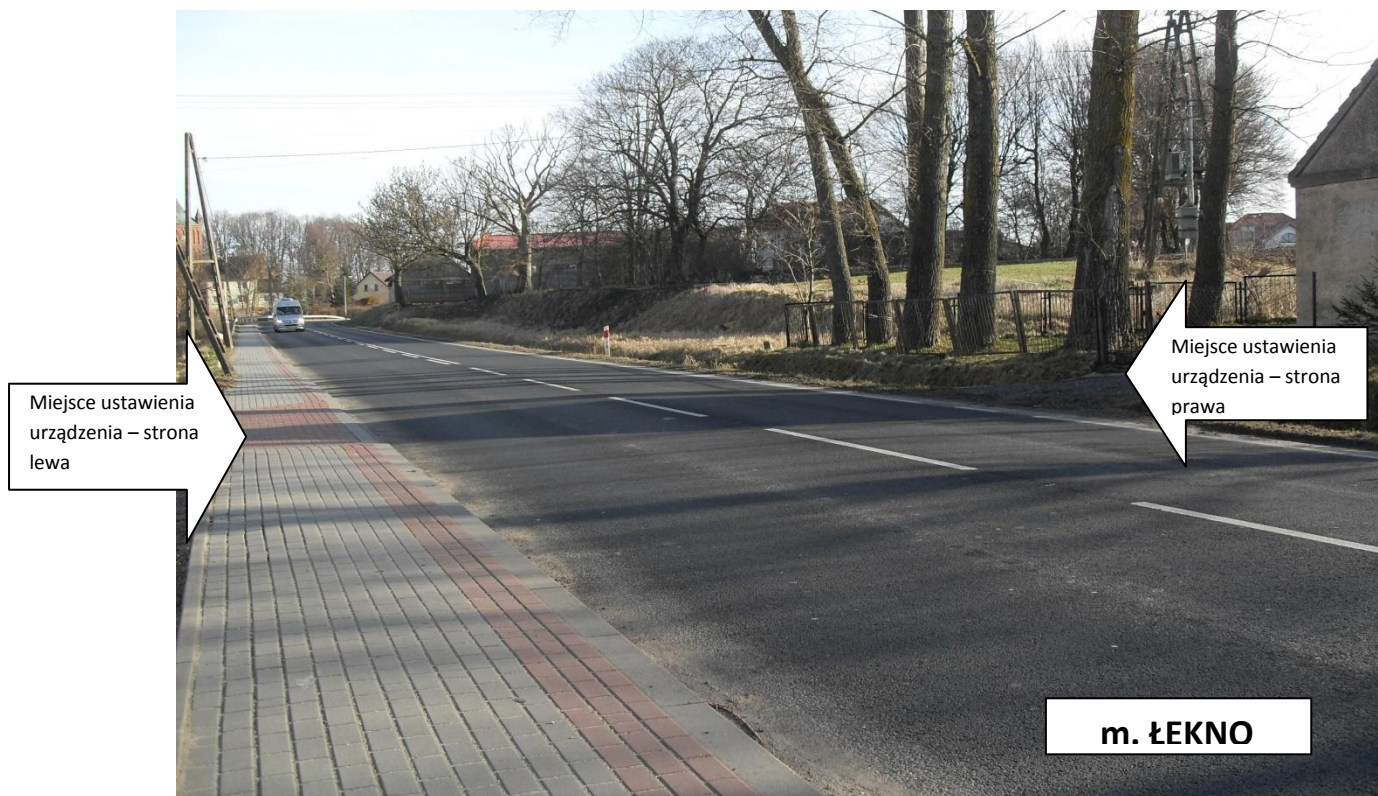
miejsowość: Łekno (31+500 km D.K. nr11)

Dopuszczalna prędkość 50 km/h - próg wyzwolenia 64 km/h – tolerancja 14 km/h

teren zabudowany: kręty odcinek drogi Krajowej nr 11 na odcinku 1800 m. w obrębie odcinka prowadzonej kontroli: Dwa ostre zakręty bez widoczności oraz łagodnymi wzniesieniami. Często dochodzi do wyprzedzania i przekraczania dopuszczalnej prędkości z naruszeniem zasad bezpieczeństwa, utrudnione wyjazdy z posesji, za widocznym zakrętem interaktywne przejście dla pieszych przy Szkole Podstawowej w Będzinie z siedzibą w Łeknie, dwa przystanki komunikacji publicznej, kościół parafialny, cmentarz, boisko szkolne – **bardzo zła widoczność przejścia dla pieszych.**

Osiągane bardzo wysokie prędkości przez pojazdy poruszające się w obrębie miejscowości Łekno w szczególności podczas wykonywania manewru wyprzedzania na bardzo krótkim odcinku drogi (ok. 200 m.) przy niekorzystnych warunkach atmosferycznych dochodzi do wyniesienia pojazdu na ostrym zakręcie i kolizji w postaci dachowania. Istnieje niebezpieczeństwo zderzenia z pojazdami jadącymi po przeciwnym pasie ruchu w przypadku poruszania się w kierunku m. Kołobrzeg. **UWZGLĘDNIĆ MIEJSCE KONTROLI W PLANIE NA 2015 ROK.**

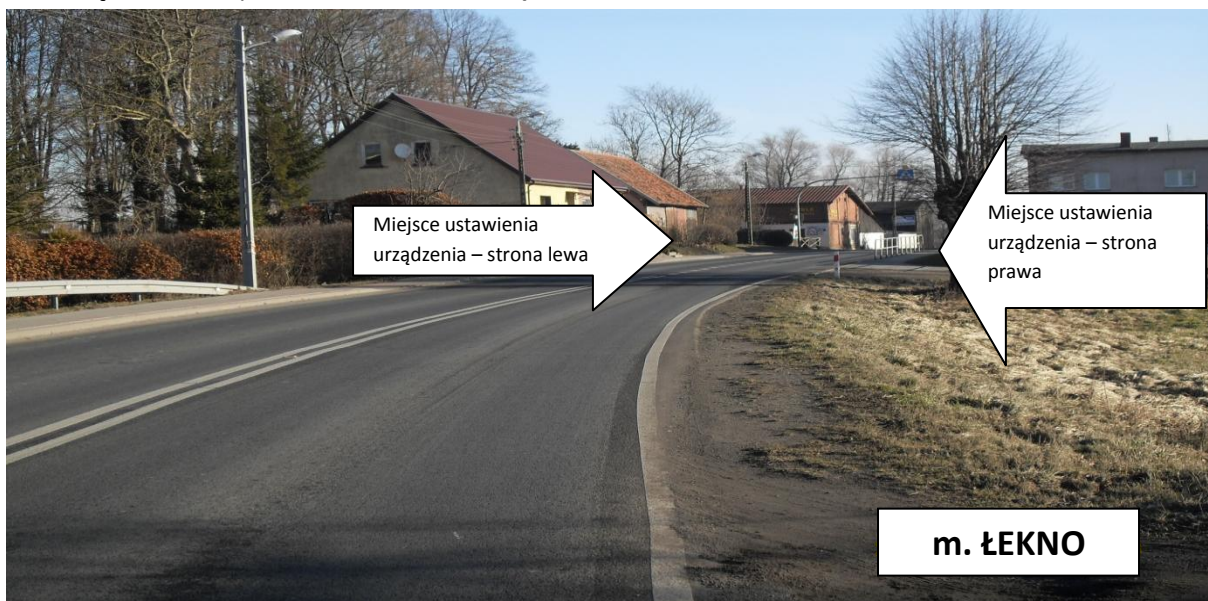
miejsowość: **Łekno** – przejście dla pieszych przy Szkole Podstawowej w Będzinie z siedzibą w Łeknie (**31+800 km D.K. nr11**)

Dopuszczalna prędkość 50 km/h - próg wyzwolenia 64 km/h – tolerancja 14 km/h

teren zabudowany: kręty odcinek drogi Krajowej nr 11 na odcinku 1800 m. w obrębie odcinka prowadzonej kontroli: Interaktywne przejście dla pieszych przy Szkole Podstawowej w Będzinie z siedzibą w Łeknie, dwa przystanki komunikacji publicznej, kościół parafialny, cmentarz, boisko szkolne – **bardzo zła widoczność przejścia dla pieszych.**

W obrębie przejścia dla pieszych przy Szkole Podstawowej zauważalny spadek prędkości pojazdów poruszających się po odcinku drogi objętym kontrolą prędkości przy użyciu przenośnego urządzenia samoczynnie rejestrującego wykroczenia drogowe „Fotorapid CM”. Zdarzają się pojedyncze przypadki znacznego przekraczania prędkości o kilkadziesiąt kilometrów na godzinę. Podczas pracy urządzenia od 2 do 4 godzin rejestrowanych jest od 20 do 50 wykroczeń. **UWZGLĘDNIĆ MIEJSCE KONTROLI W PLANIE NA 2015 ROK.**

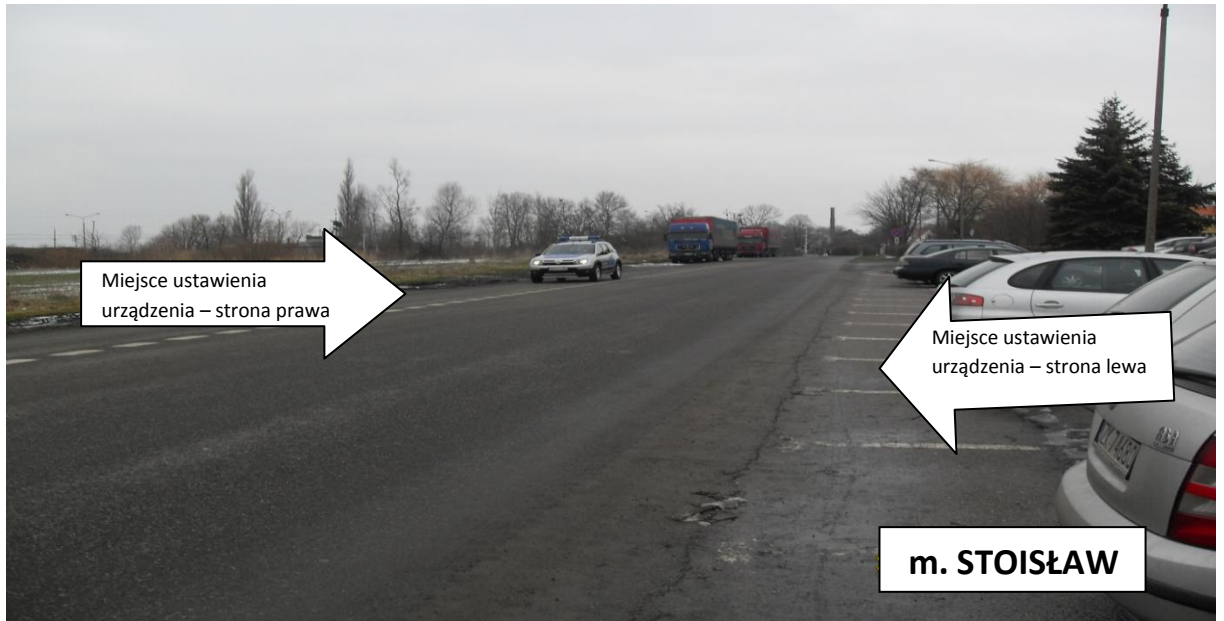
miejsowość: **Stoisław** – PZZ Stoisław (0+800 km D.P z- 0375.)

Dopuszczalna prędkość 50 km/h - próg wyzwolenia 64 km/h – tolerancja 14 km/h

teren zabudowany: wyjazd z P.Z.Z. Stoisław. W okresie żniw i bezpośrednio po ich zakończeniu wzmożony ruch ciągników rolniczych i samochodów ciężarowych przewożących zboże do elewatorów. Alternatywna droga z południa Polski nad morze Bałtyckie do miejscowości nadmorskich takich jak: Mielno, Unieście, Mielenko, Sarbinowo, Gąski, Sianożęty i Ustronie Morskie oraz Kołobrzeg. Trasa omija miasto Koszalin.

Nie prowadzono kontroli ze względu na niesprzyjające warunki atmosferyczne w czasie zaplanowanych kontroli.

UWZGLĘDNIĆ MIEJSCE KONTROLI W PLANIE NA 2015 ROK.

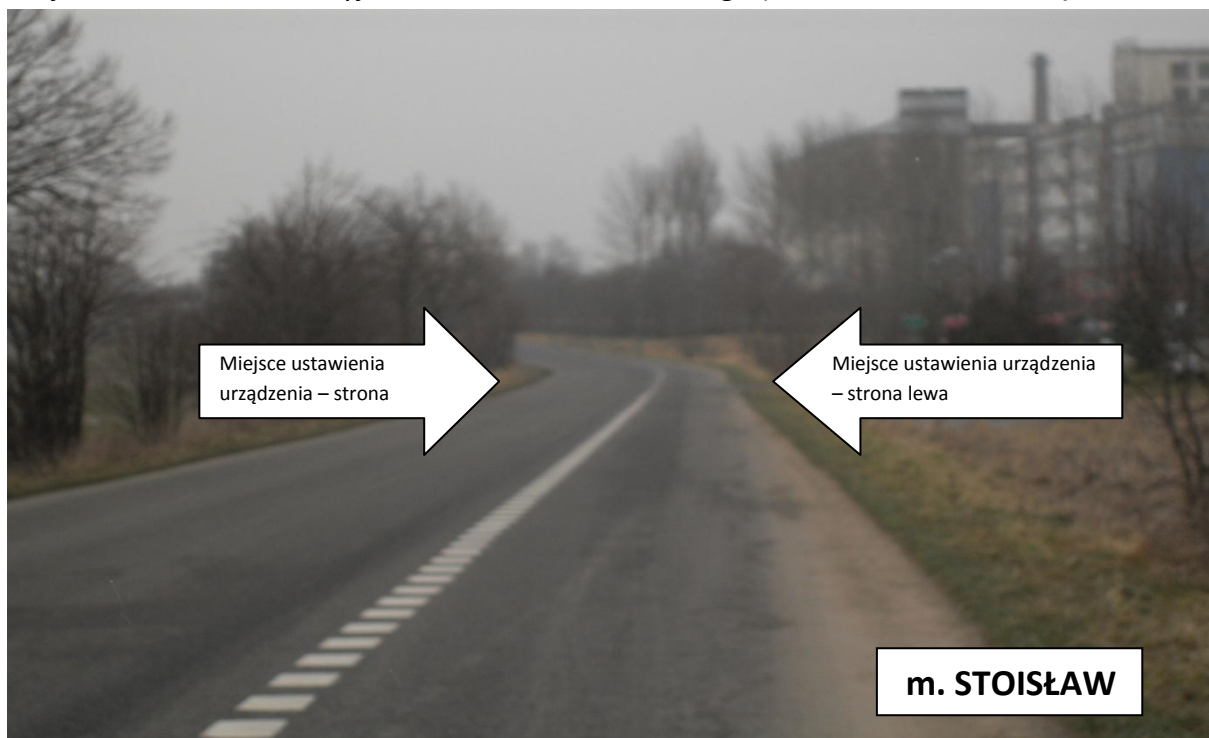
miejsowość: **Stoisław** –wyjazd z osiedla mieszkaniowego (1+200 km D.P z- 0375.)

Dopuszczalna prędkość 50 km/h - próg wyzwolenia 64 km/h – tolerancja 14 km/h

teren zabudowany: wyjazd z osiedla mieszkaniowego m. Stoisław. W okresie żniw i bezpośrednio po ich zakończeniu wzmożony ruch ciągników rolniczych i samochodów ciężarowych przewożących zboże do elewatorów. Alternatywna droga z południa Polski nad morze Bałtyckie do miejscowości nadmorskich takich jak: Mielno, Unieście, Mielenko, Sarbinowo, Gąski, Sianożęty i Ustronie Morskie oraz Kołobrzeg. Trasa omija miasto Koszalin. – utrudnione włączenie się do ruchu pojazdów wyjeżdżających z osiedla mieszkaniowego, pas postojowy pojazdów do PZZ Stoisław – często wykorzystywany jako pas ruchu - **brak pobocza i chodnika – utrudniony ruch pieszych**. W pobliżu Plac zabaw dla dzieci.

Pojazdy poruszające się od m. Dobrych osiągnęły bardzo wysokie prędkości dochodzące do 140 km/h przez pojazdy wjeżdżające do m. Stoisław, wykorzystując pas postojowy dla ciągników i pojazdów ciężarowych oczekujących w kolejce do PZZ Stoisław – jako dodatkowy pas ruchu. Bardzo wysokie ryzyko kolizji i wypadków z udziałem pieszych i pojazdów mechanicznych. **UWZGLĘDNIĆ MIEJSCE KONTROLI W PLANIE NA 2015 ROK.**

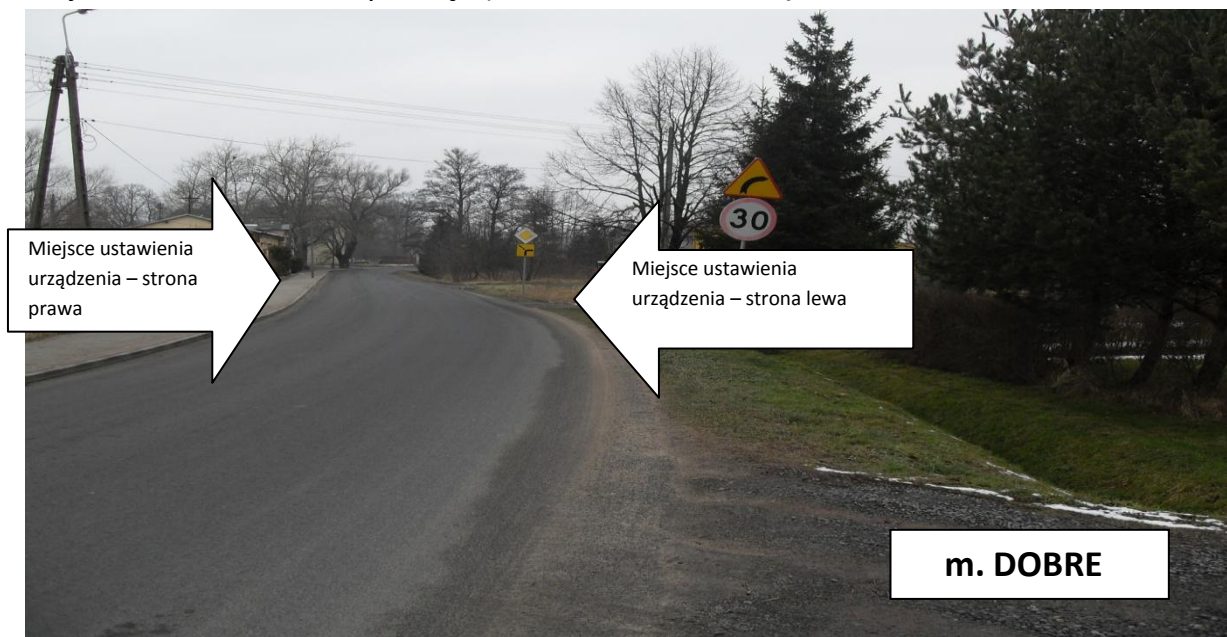
miejsowość: **Dobre – ostry zakręt (3+300 km D.P z- 0375.)**

Ogólna charakterystyka miejsca kontroli: Dopuszczalna prędkość 30 km/h

teren zabudowany: W okresie żniw i bezpośrednio po ich zakończeniu wzmożony ruch ciągników rolniczych i samochodów ciężarowych przewożących zboże do elewatorów PZZ Stoisław. Alternatywna droga z południa Polski nad morze Bałtyckie do miejscowości nadmorskich takich jak: Mielno, Unieście, Mielenko, Sarbinowo, Gąski, Sianożęty i Ustronie Morskie oraz Kołobrzeg. Trasa omija miasto Koszalin. – utrudnione włączenie się do ruchu pojazdów wyjeżdżających z osiedla mieszkaniowego. Odcinek drogi objęty ograniczeniem prędkości do 30 km/h. Bardzo ostry zakręt pod kątem 90°. W obrębie znajduje się kościół, sklep, za zakrętem dwa przystanki komunikacji publicznej, Plac zabaw dla dzieci.

Pojazdy poruszające się od m. Mścice osiągają bardzo wysokie prędkości dochodzące do 140 km/h przez pojazdy wjeżdżające do m. Dobre, wykorzystując pas postojowy dla ciągników i pojazdów ciężarowych oczekujących w kolejce do PZZ Stoisław – jako dodatkowy pas ruchu. Bardzo wysokie ryzyko kolizji i wypadków z udziałem pieszych i pojazdów mechanicznych w szczególności na zakręcie na którym obowiązuje ograniczenie prędkości do 30 km/h. Nie dokonywano kontroli prędkości na tym odcinku w roku 2014. **UWZGLĘDNIĆ MIEJSCE KONTROLI W PLANIE NA 2015 ROK.**

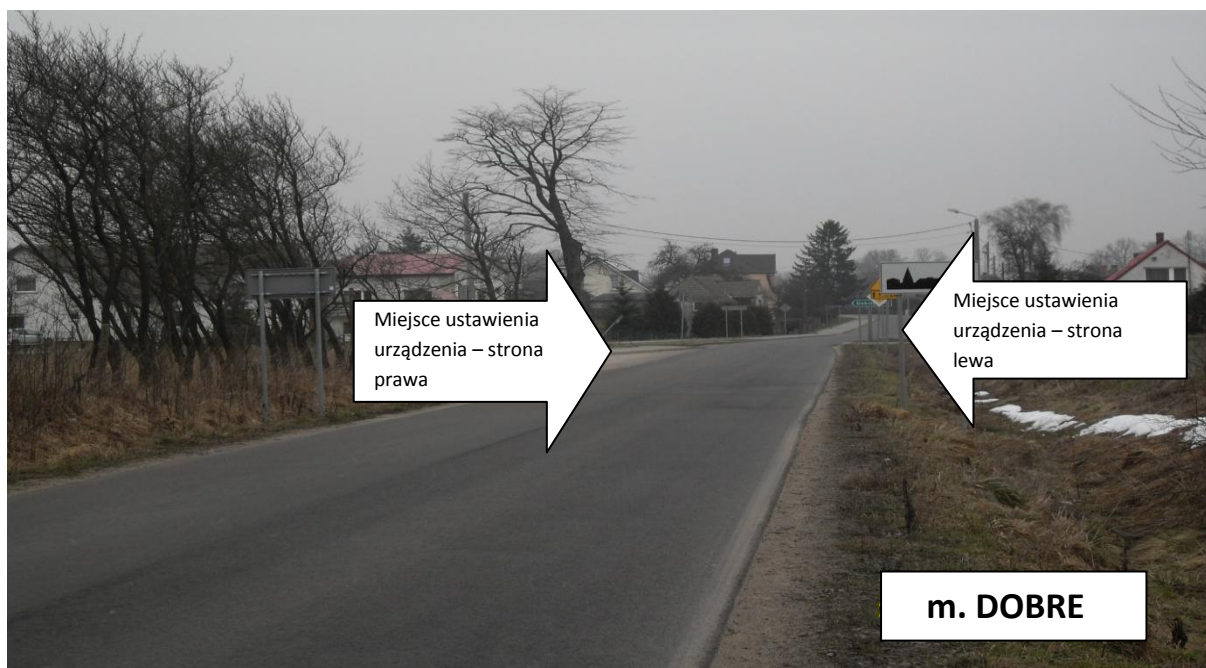
miejsowość: **Dobre** – Skrzyżowanie D.P Z-0375 D.P. Z -0364 (3+700km D.P z- 0375.)

Dopuszczalna prędkość 50 km/h - próg wyzwolenia 64 km/h – tolerancja 14 km/h

teren zabudowany: Skrzyżowanie dróg Powiatowych Z-0364 z Z-0375. Dwa przystanki komunikacji publicznej. W okresie żniw i bezpośrednio po ich zakończeniu wzmożony ruch ciągników rolniczych i samochodów ciężarowych przewożących zboże do elewatorów PZZ Stoisław. Alternatywna droga z południa Polski nad morze Bałtyckie do miejscowości nadmorskich takich jak: Mielno, Unieście, Mielenko, Sarbinowo, Gąski, Sianożęty i Ustronie Morskie oraz Kołobrzeg. Trasa omija miasto Koszalin. – utrudnione włączenie się do ruchu pojazdów wyjeżdżających z drogi powiatowej Z-0364 od strony Papowa. W obrębie dwa przystanki komunikacji publicznej.

Pojazdy poruszające się od m. Gniazdowo gm. Biesiekierz osiągają bardzo wysokie prędkości dochodzące do 100 km/h przez pojazdy wjeżdżające do m. Dobre, duże zagrożenie dla pieszych poruszających się od przystanków komunikacji publicznej w kierunku miejsca zamieszkania. Skrzyżowanie dróg powiatowych, trudności w włączeniu się do ruchu od strony m. Dobrzyca **UWZGLĘDNIĆ MIEJSCE KONTROLI W PLANIE NA 2015 ROK.**
